Haftbrücken haften nicht immer

Immer wieder kommt es zu Schäden bei Gipsputz auf Betonuntergründen. Der folgende Artikel will neuere Erkenntnisse zum Mechanismus der Phasenneubildung in allgemeinverständlicher Form anhand eines Schadenbeispiels erläutern.

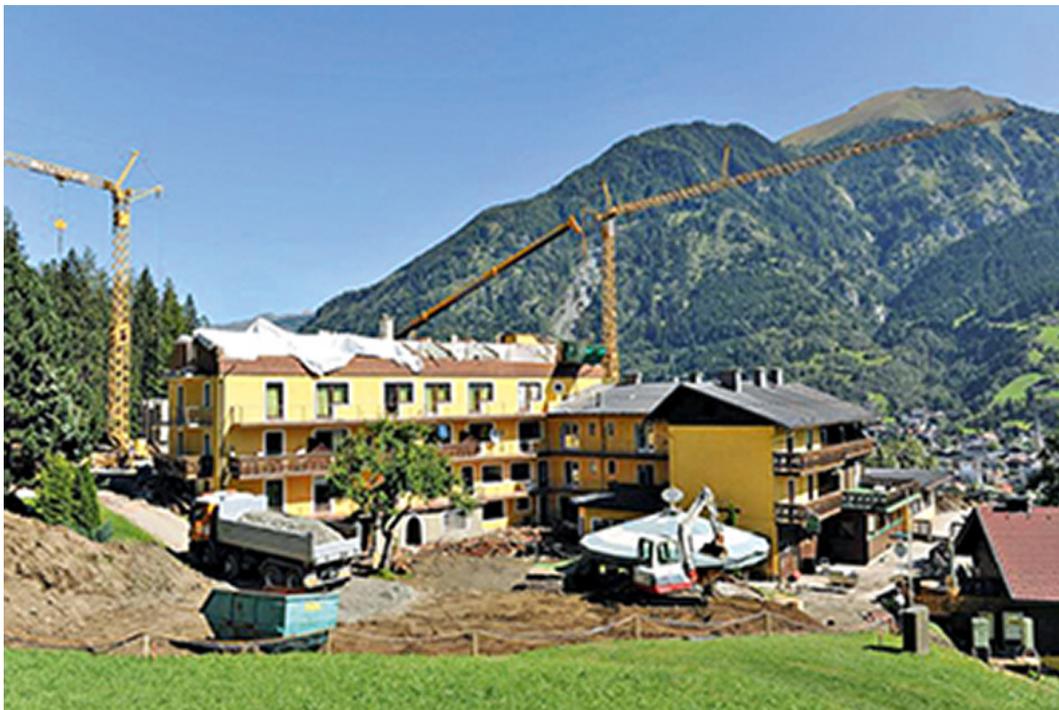
In einem Hotel begannen sich bereits einige Monate nach der Fertigstellung partiell die Spachtelung abzulösen, Ausbesserungsversuche mit Einlage von Textilglasgitter funktionierten nicht. Foto: Kerrin Lessel
